# ORION

Nº 4 - ENERO 2024

**REHABILITACIÓN DEL  
VIADUCTO DE ORTIGOSA  
DE CAMEROS**

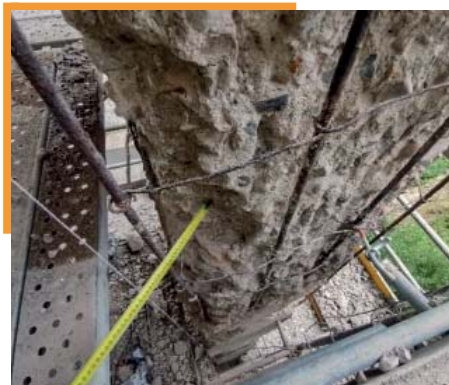
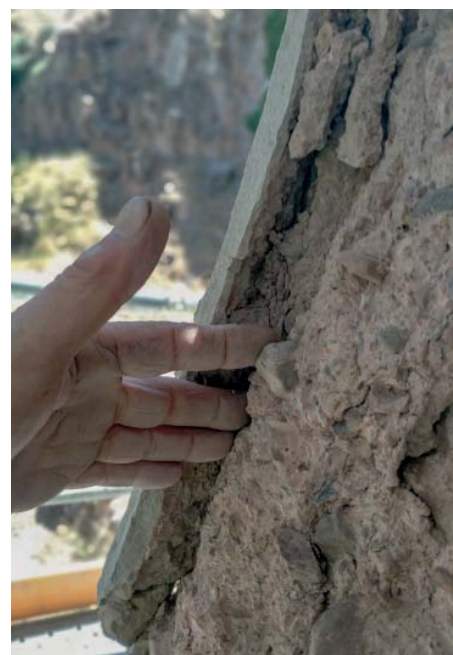
Una vez dispuestos los medios auxiliares, y por tanto, con acceso a todas las superficie del viaducto, mediante inspección sónica con martillo, se comprobó que la profundidad del daño era mucho mayor que la prevista en la fase del proyecto, debido en parte a la falta de homogeneidad del hormigón

original, que manifestaba una apariencia de calidad dentro de los parámetros habituales, pero que reveló zonas de mucha menor resistencia, encontrándose secciones donde el material se disgrega con facilidad, alcanzando profundidades de reparación notables.

► **Sistemas de reparación:** Para solventar los daños por procesos asociados a la corrosión de armaduras se llevó a cabo una reparación tradicional del hormigón armado, que comprendió la eliminación del hormigón deteriorado hasta descubrir al menos 2 cm el acero por su cara interior mediante pistoletas eléctricas, la limpieza de las armaduras, mediante cepillado metálico, hasta alcanzar un grado de preparación St2 según UNE-EN ISO 8501, la aplicación de una imprimación anticorrosión para la protección de armaduras y la restitución de la geometría con mortero reparación de alta resistencia reforzado con fibra para grandes espesores, clase R4 según EN-1504-3, aplicado en varias capas, siendo el espesor máximo por capa de 65mm MORCEMREST.

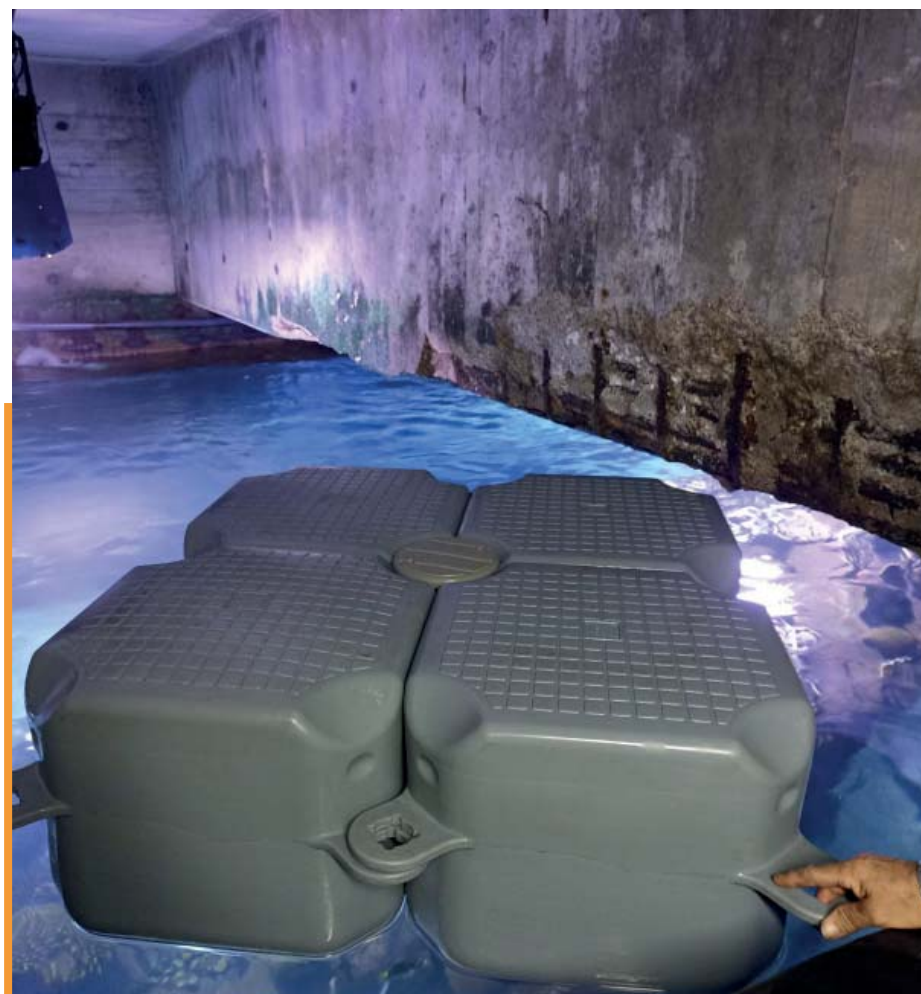
El arranque de los pilares en el nivel de la galería presentaban humedades y corrosión por la acumulación de agua salada. Se procedió a la **reparación estructural** del hormigón, según el procedimiento anteriormente descrito, actuando como mínimo en los primeros 50cm del arranque en todas las caras y todas aquellas zonas dañadas por la corrosión.

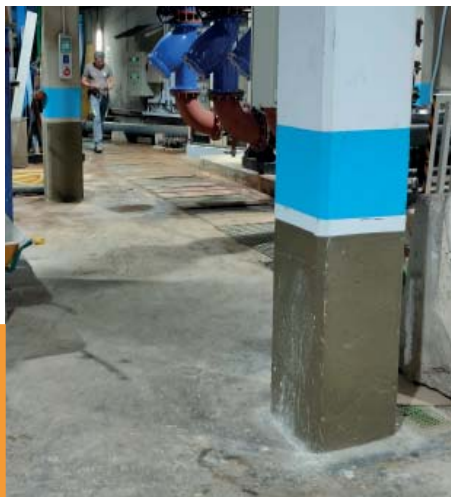
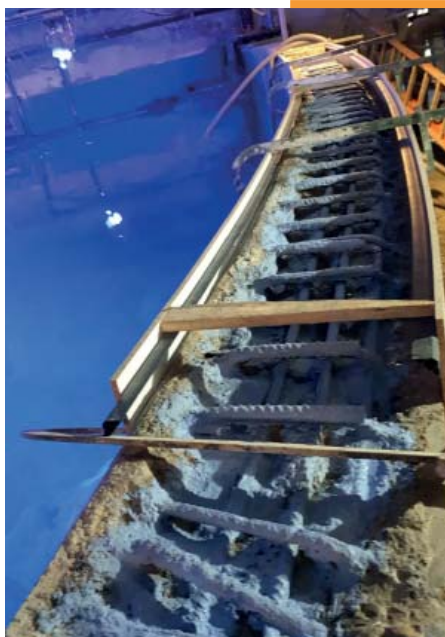
La **parte alta de los muros** que conforman los acuarios se encuentra en la zona de salpicaduras y está sometida a ciclos de humectación y desecación con agua salada, lo que unido a la falta de recubrimiento de las armaduras, provocaba una

patología de fisuración y tinción en el hormigón por corrosión a la altura de las armaduras longitudinales.

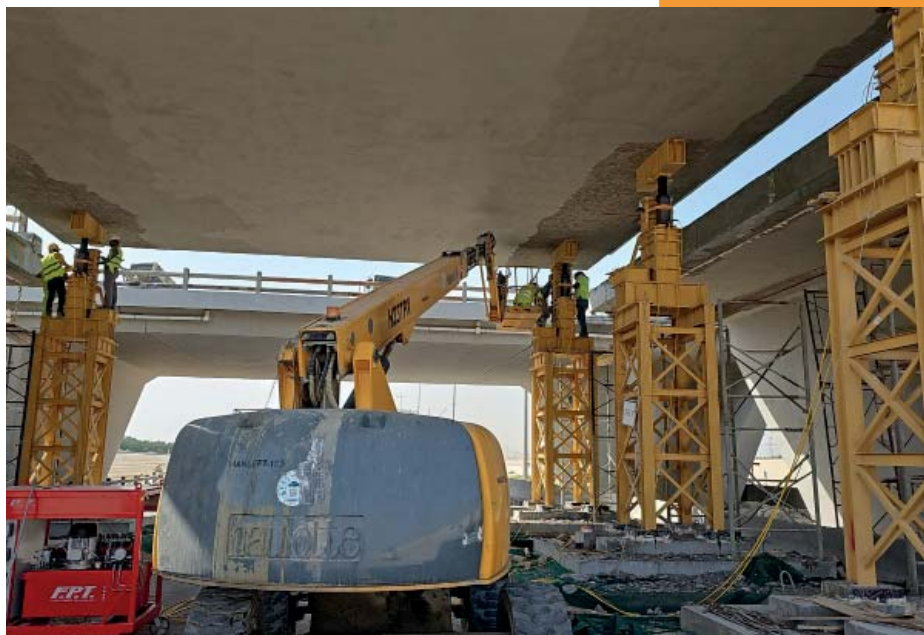
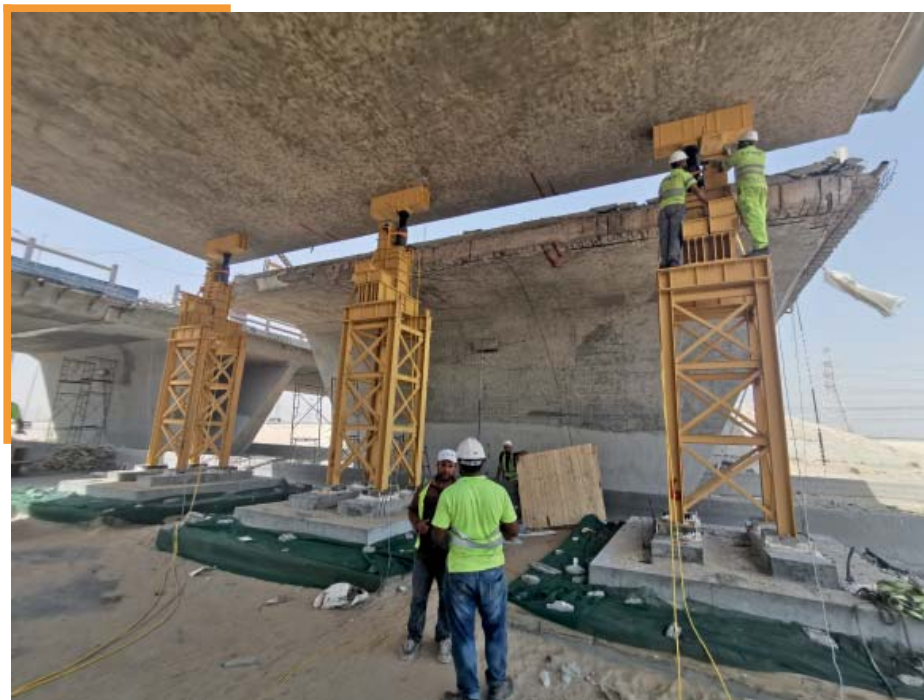
► Con el tablero izado, se procede a la reparación de las superficies de hormigón deterioradas de la media madera y los bordes laterales del tablero, que también acusan importantes deterioros.

El saneo del hormigón dañado se realiza mediante pistoletas eléctricas hasta descubrir el acero por su cara interna. Posteriormente la armadura debe ser tratada mediante cepillado metálico y pasivado, y en caso necesario completarse con la reposición de las armaduras dañadas o con cuantía insuficiente.

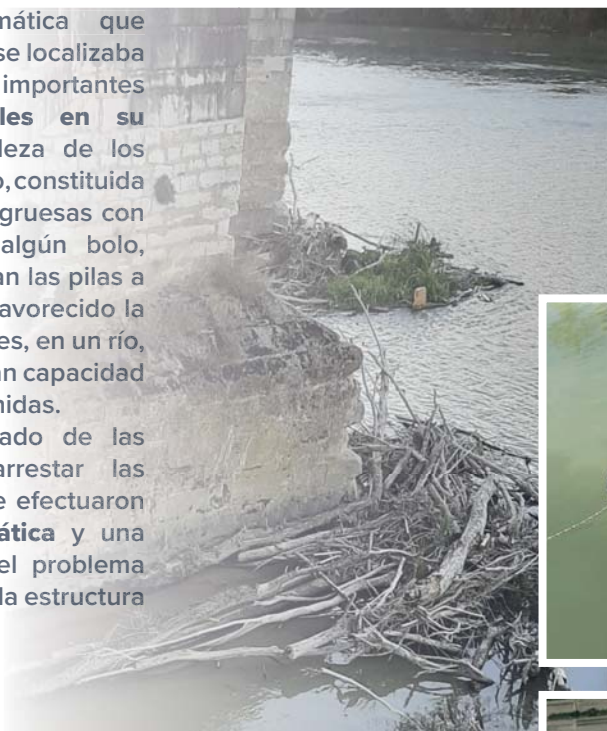
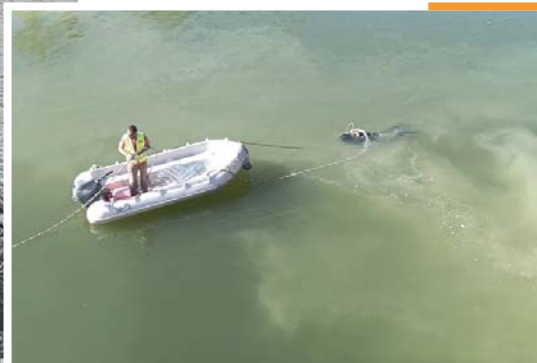
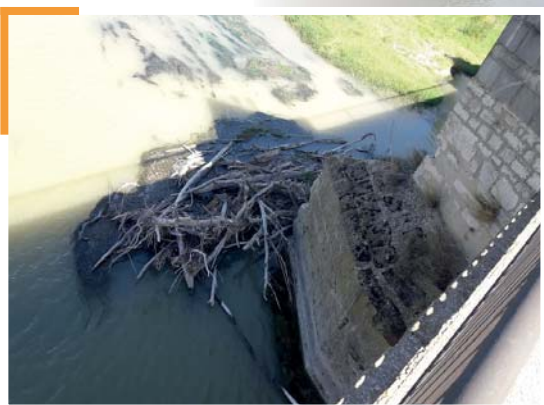
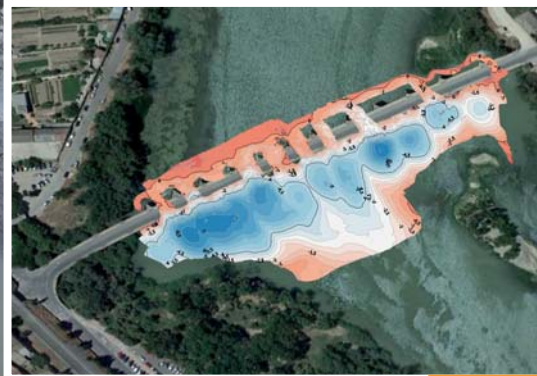
► La mayor problemática que presentaba la estructura se localizaba en su base, con importantes **deficiencias estructurales en su cimentación**. La naturaleza de los materiales del lecho del río, constituida básicamente por gravas gruesas con alguna gravilla fina y algún bolo, sobre las que se cimientan las pilas a cota muy superficial ha favorecido la formación de socavaciones, en un río, como el Ebro, con una gran capacidad erosiva en época de avenidas. Para comprobar el estado de las socavaciones y contrarrestar las hipótesis de proyecto, se efectuaron una **inspección subacuática** y una **batimetría**, que reveló el problema real al que se enfrentaba la estructura del puente.

Las socavaciones habían aumentado de tamaño, por lo que la propuesta de recalce de las pilas del proyecto quedaba invalidada, ya que se presentaba la misma solución que la efectuada en recalces anteriores, quedando en evidencia la ineficacia del sistema.

► La reparación de las socavaciones se llevaron a cabo según el siguiente procedimiento constructivo:

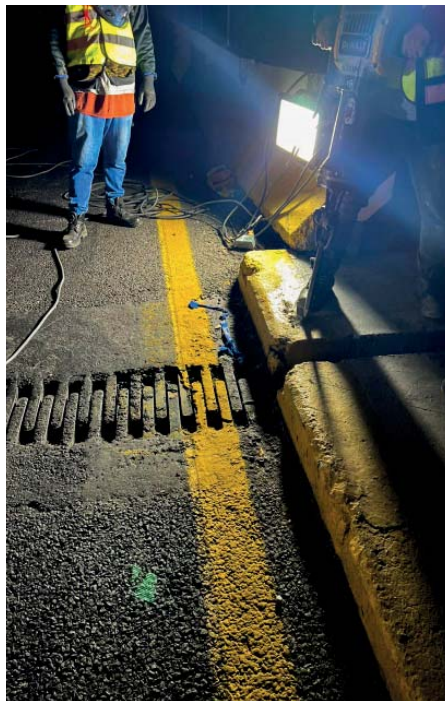
La junta original era una junta tipo Finger-Joint metálica tipo cantiléver, que con los años había sufrido importantes deterioros que afectaban a la seguridad en la conducción.

Para concluir la rehabilitación del puente se realizó un cambio de la junta calzada Finger-Joint del puente en su extremo oriental.

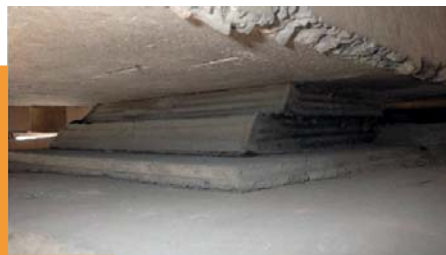
*Daños en un aparato de apoyo*

Sin embargo, la parte más importante del Proyecto consistió en la sustitución de todos los aparatos de apoyo de ambos viaductos, en total 255 aparatos de apoyo de neopreno zunchado.
