# ORION

Nº 4 - ENERO 2024

**REHABILITACIÓN DEL  
VIADUCTO DE ORTIGOSA  
DE CAMEROS**

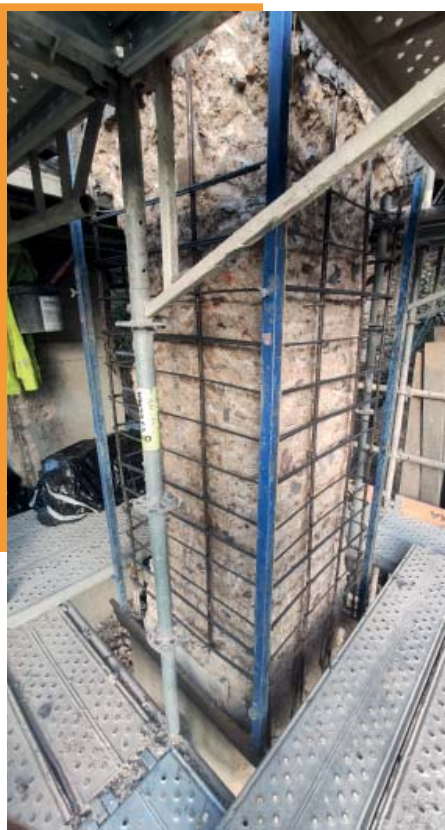
► **Sistemas de refuerzo:** En aquellas zonas, en las que el espesor de hormigón en mal estado alcanzaba los 15-20 cm de espesor, tras el saneo del hormigón, fue necesario complementar la armadura existente con barras verticales en las esquinas

y cercos horizontales, formando un zuncho de refuerzo alrededor del núcleo con el mortero R4.

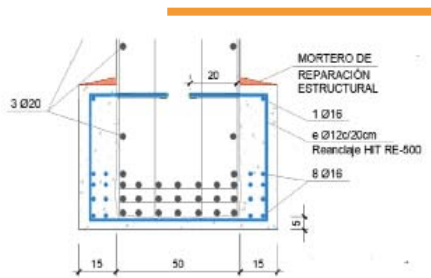
Las vigas existentes sobre los acuarios de la sala oval presentaban la patología vinculada a la oxidación que revestía una mayor gravedad, dada la pérdida total de sección en algunas de las armaduras de la cara inferior, comprometiéndose la capacidad resistente del elemento.

La particularidad de la reparación está condicionada por la ubicación de las vigas, situadas sobre la zona de los acuarios, siendo necesario el empleo de plataformas flotantes modulares. Estas plataformas están compuestas por módulos individuales que se pueden unir entre sí para formar una estructura más grande y versátil.

La solución consistió en el **refuerzo y/o restitución estructural de la viga mediante recrecido de hormigón** armado por las caras laterales e inferior. La restitución del armado se realizó mediante la disposición de 9 barras de  $\varnothing 16$  a cada lado de la viga y zuncho  $\varnothing 12$  cada 20cm, de forma que se compensaban las pérdidas de sección existentes en las armaduras de diámetro  $\varnothing 25$  de la viga.

La reparación de las vigas de los acuarios se realizó por bataches de 0,5 m, minimizando de esta forma la reducción de sección y realizando finalmente el recrecido de la viga, según el siguiente procedimiento:

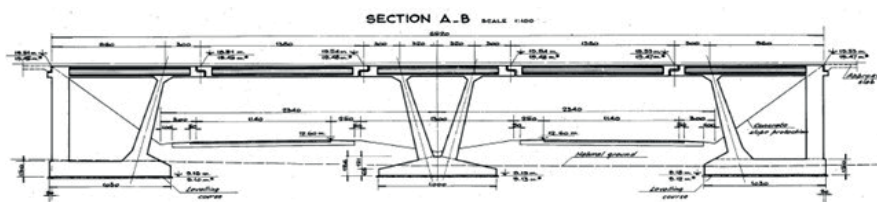
Alzado y sección transversal típica

► Estas juntas cuentan con una línea de apoyos de neopreno. La razón por la que este tipo de juntas a media madera no se usa en la actualidad es la misma razón que hace necesaria la intervención ahora en estos puentes. El agua entra inevitablemente en las juntas y provoca su deterioro. Tanto el hormigón de las superficies de las juntas como los apoyos son inaccesibles. Eso hace que el deterioro sea progresivo e incontrolable, con el consiguiente riesgo estructural por fallo de la media madera tras la corrosión de sus armaduras.

La única forma de acceder a reparar las superficies interiores y sustituir los apoyos es mediante el **izado de las losas biapoyadas**. Este izado debe ser alrededor de 1.30 metros.

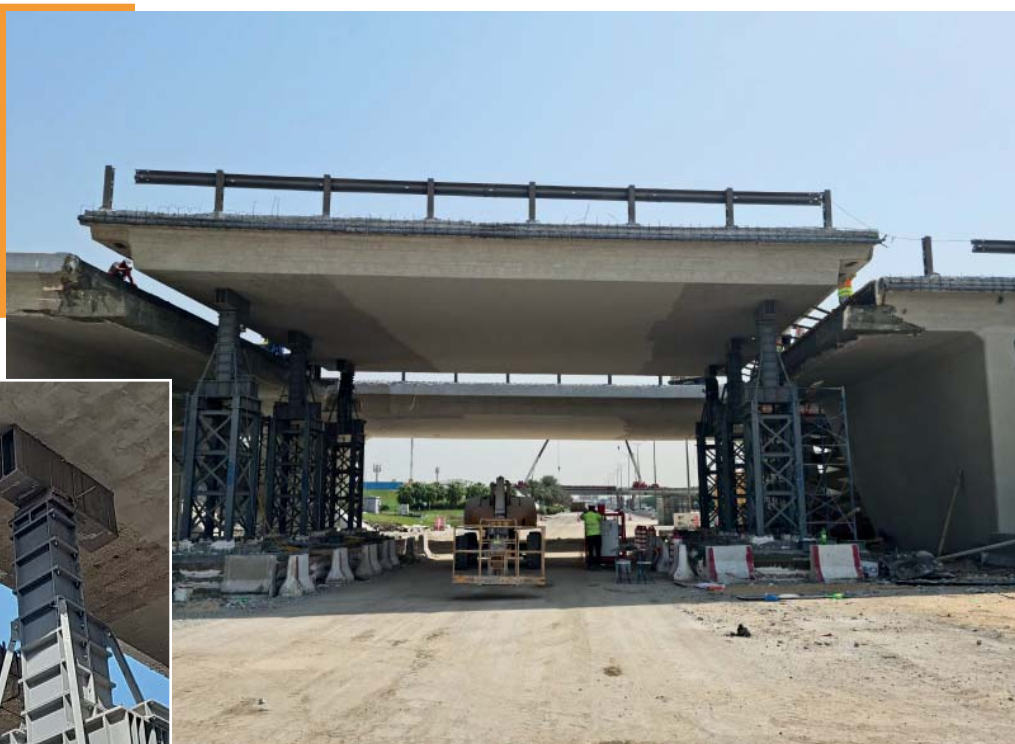
Vista general del sistema una vez completado el izado

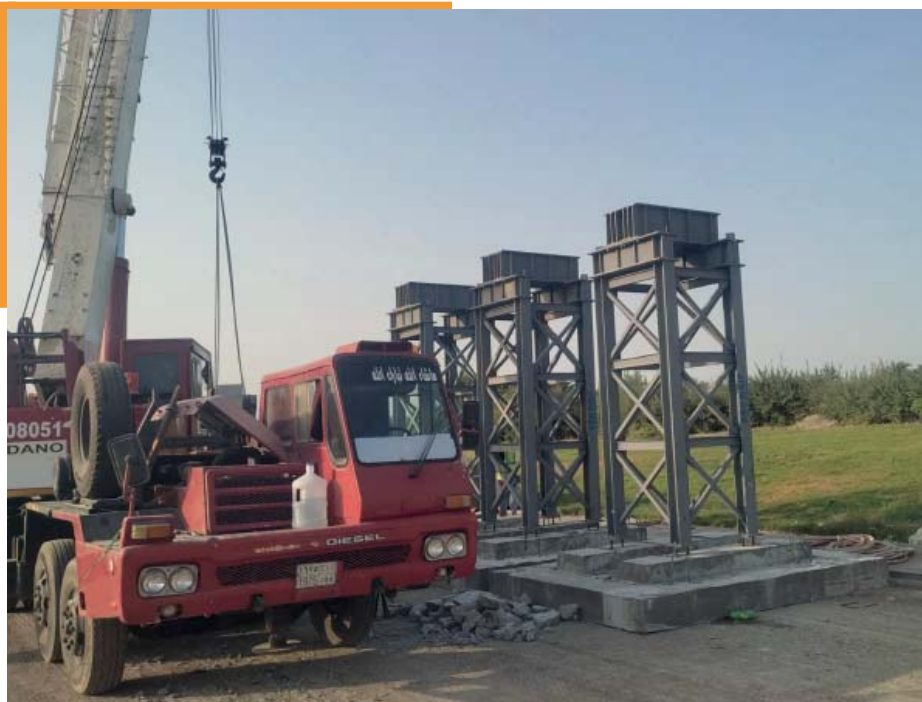
*Instalación de las zapatas y las torres*

Las zapatas se hormigonan en una ubicación cercana. Tanto su geometría como su peso están diseñados para poder ser transportadas y reutilizadas en varios puentes. Las zapatas, junto con las torres metálicas se colocan en posición empleando carretillas de gran capacidad

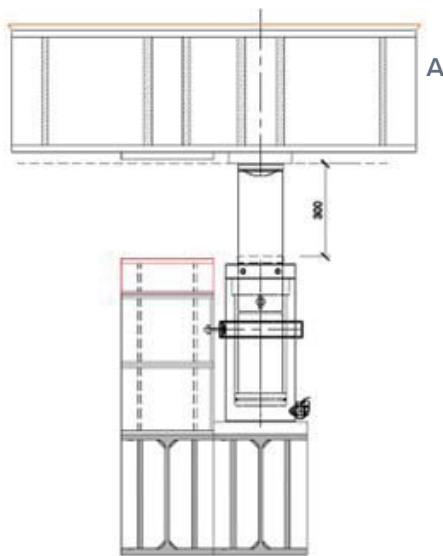
Fig. 1

El izado comienza con la primera embolada del gato hasta su máxima capacidad de recorrido (300 mm) (Figura 1)

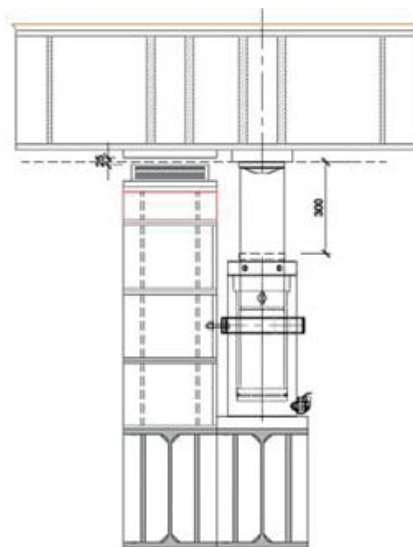
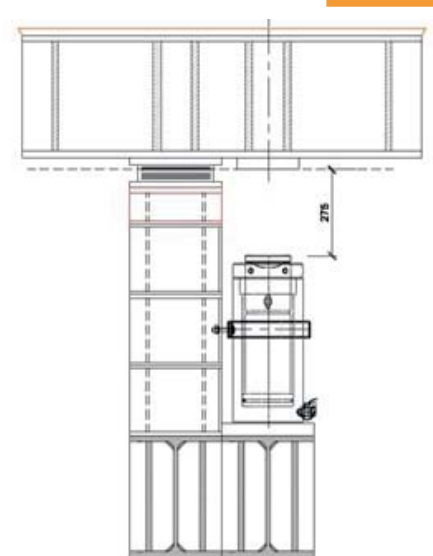
Fig. 2

continuación, se coloca un módulo de apoyo y el neopreno, y se baja el pistón del gato hasta transferir toda la carga al apoyo (Figuras 2 y 3)

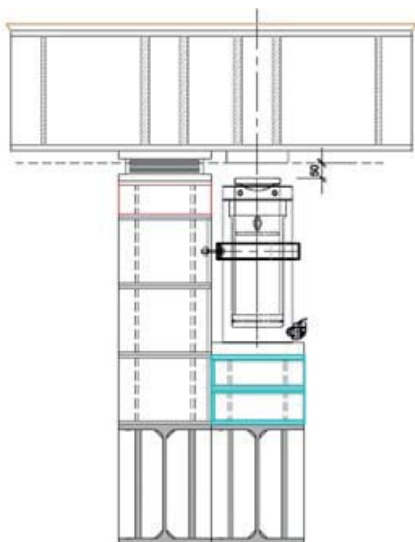
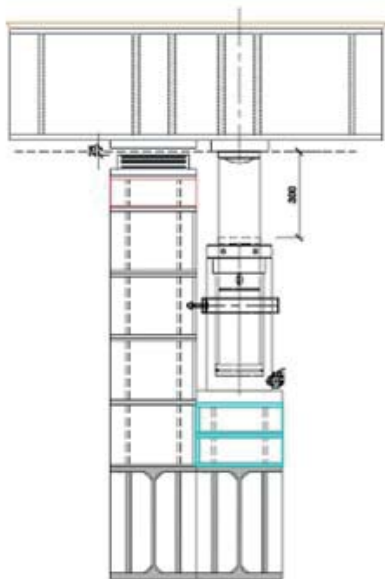
Fig. 4

El gato se recoloca sobre un módulo con lo que se está en disposición de realizar la embolada siguiente. El proceso se repite sucesivamente hasta alcanzar la altura requerida para poder trabajar en la reparación del hormigón y la sustitución de los apoyos. (Fig. 4 y 5)

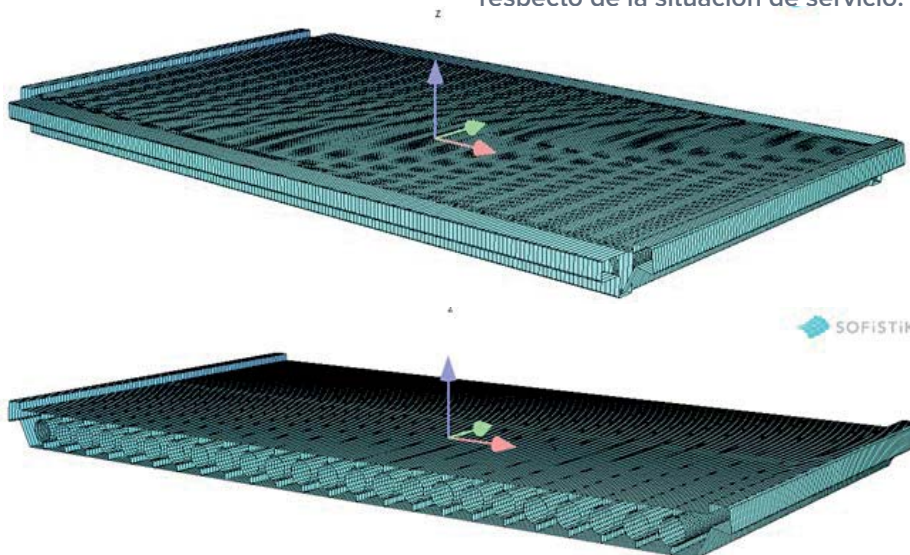
Configuración final, con el puente apoyado en neoprenos

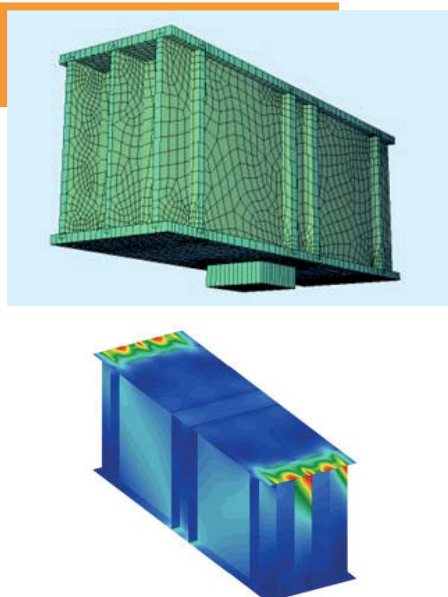
Como se mencionó anteriormente, los gatos no actuarán directamente sobre el tablero, ya que las fuerzas locales del pistón del gato son muy altas, y el doble punto de apoyo hace que sea imposible aplicar siempre la carga en zona de nervios entre aligeramientos. Para ello se diseña una viga de reparto, que se calcula y comprueba mediante un modelo de elementos finitos en 3D.

Modelo de la viga de reparto

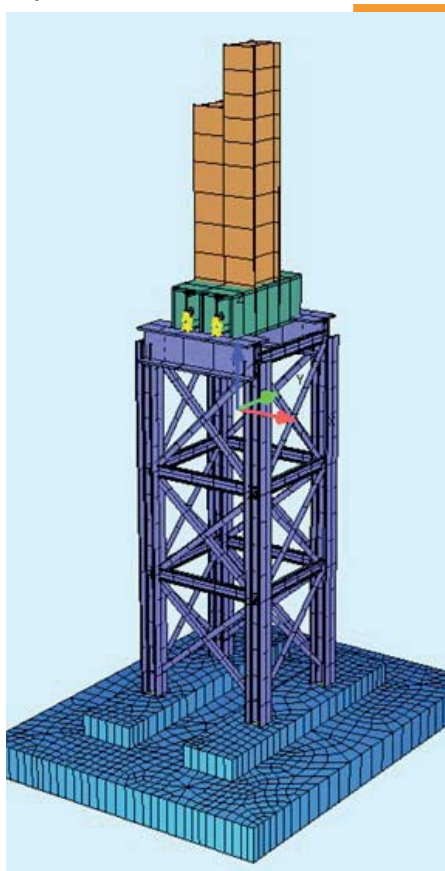
Modelo global de análisis

Con este modelo se tienen en cuenta todos los elementos, y se puede hacer un análisis global muy completo de la torre y la zapata. Del lado de la seguridad, se considera la zapata con un lecho de solo 10.000 kN/m<sup>3</sup>. Esta flexibilidad aumenta los efectos de segundo orden y produce resultados conservadores.

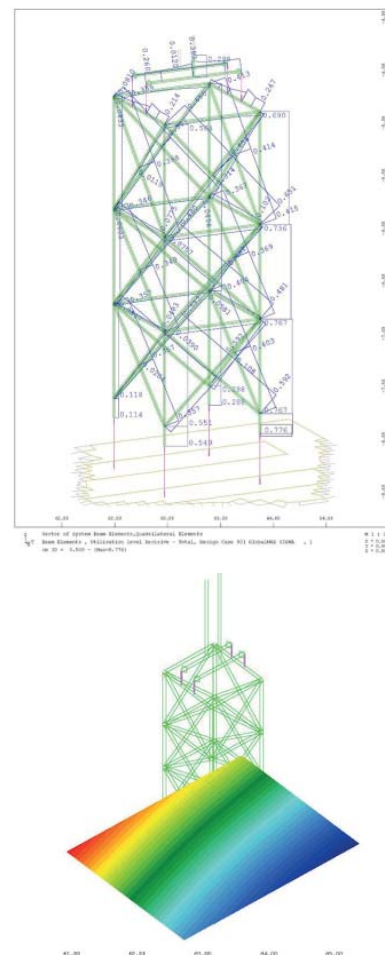
El modelo se analiza bajo una carga de 1200 kN y un factor de carga de 1,50 correspondiente a la combinación de Strength IV según AASHTO. Además, se considera una inclinación accidental del 1% junto con una carga de viento de 10 kN en ambos sentidos, actuando en la punta. El análisis se realiza de forma no lineal con grandes desplazamientos. Se obtienen fuerzas y se comprueba la capacidad de los miembros teniendo en cuenta el pandeo entre nudos. En este modelo también se estudia la zapata, tanto estructuralmente como por esfuerzos en el terreno.

Ejemplo de resultados. Coeficientes de utilización de los elementos de acero y tensiones bajo la zapata

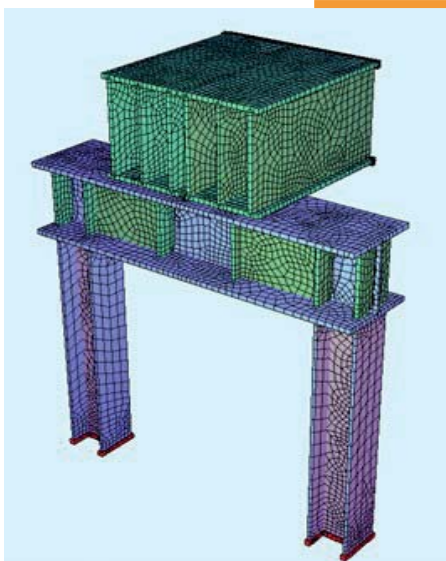
Los elementos en la cabeza de la torre, justo debajo de los gatos, se analizan con un modelo 3D, ya que en su comportamiento las fuerzas locales tienen una fuerte influencia y no pueden ser analizadas adecuadamente utilizando modelos de vigas.

Modelo para análisis locales de la cabeza de la torre

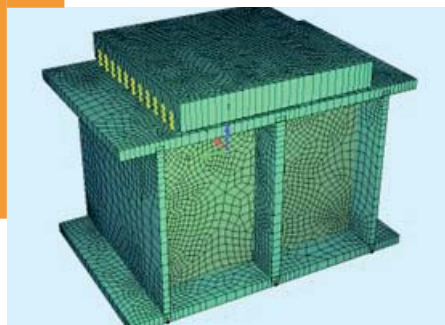
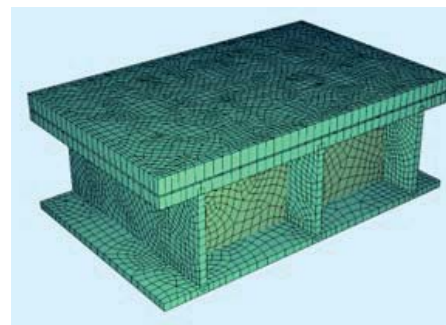
Se realizan dos modelos separados para verificar la capacidad de los bloques que están bajo contacto directo del gato y el apoyo de neopreno.

Modelos para el cálculo de los módulos

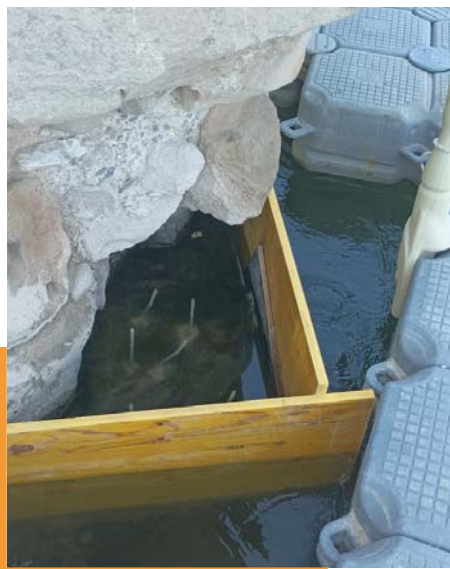
**2. Colocación de encofrado de nervometal impermeabilizado.** El paso del nervometal (tamiz) es más pequeño que el árido del hormigón y por lo tanto colmatar esos pasos. Adicionalmente se colocó un geotextil para que no pasasen los finos.

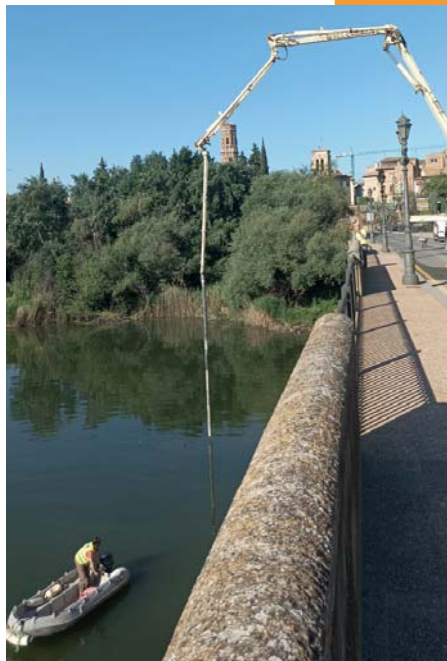
**3. Bombeo de hormigón para el relleno de socavaciones.** Una vez asegurado el encofrado de nervometal con todas las protecciones necesarias (barreras anticontaminación, geotextiles para el nervometal, etc.) se procedió al bombeo de hormigón desde el tablero del puente.
